Rathaus Thal
Kirchplatz 2 und 4
9425 Thal SG
Bauhistorische Dokumentation

Standort: Kirchplatz 2 und 4
Gebäudevers.-Nr. 1035 und 1033
Kataster-Nr.: 1260 und 1261
Koordinaten 2 760 580 / 1 259 310
9425 Thal

Auftraggeber: Politische Gemeinde Thal
Bauamt
Kirchplatz 4
9425 Thal

Auftragnehmer: Thomas Hurschler, 30.10.2019

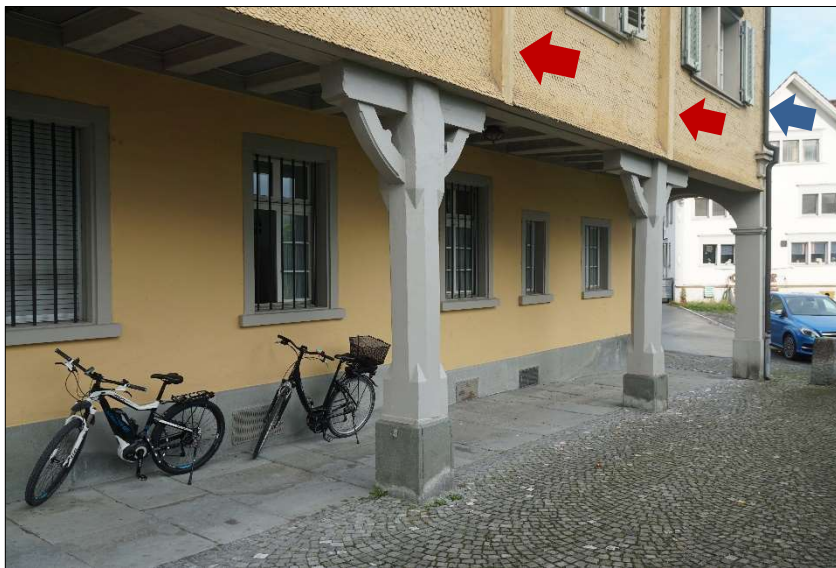
Abb. 10: Kirchplatz 4, östliches Gebäude. Blick in das teilweise offene Erdgeschoss. Im ersten Obergeschoss sind die Blockvorstösse der Blockkonstruktion zu erkennen (markiert mit roten Pfeilen) In der Nordostecke (blauer Pfeil) gibt es keine entsprechenden Vorstösse.

Über dem gemauerten Erdgeschoss ist das Haus in gemischter Konstruktion errichtet. Die südliche und die mittlere Raumschicht wurden als Blockbau gefügt, die nördliche Raumschicht hingegen wurde in Fachwerk aufgerichtet.⁶ Wo und wie genau der Übergang der beiden Konstruktionsweisen gelöst wurde, kann im aktuellen Wissensstand nicht beantwortet werden. Nachvollziehbar ist der Konstruktionswechsel in der Ostfassade. Hier sind die südliche und mittlere Raumschicht an den Blockvorstössen auszumachen, während in der Nordostecke – im Bereich des in Fachwerk errichteten Gebäudeteils – Vorstösse fehlen (vgl. Abb. 10)

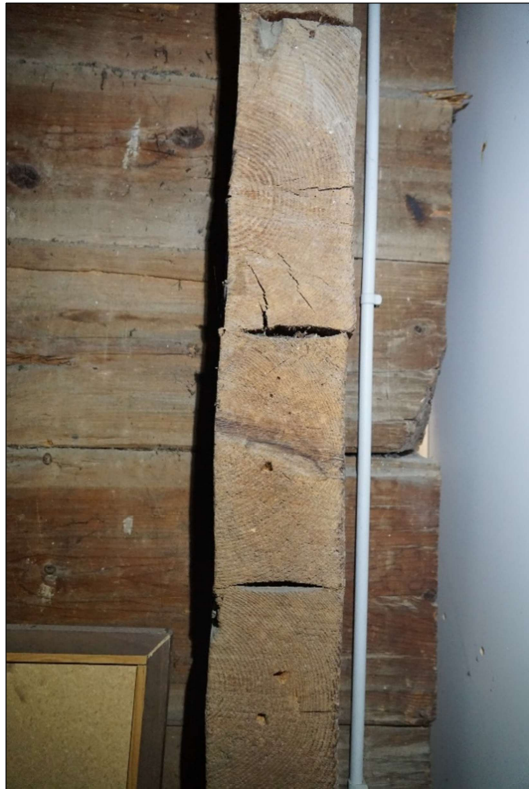
Abb. 11: Im Dachgeschoss ist der Blockbau in den Dachwinkelräumen einsehbar.

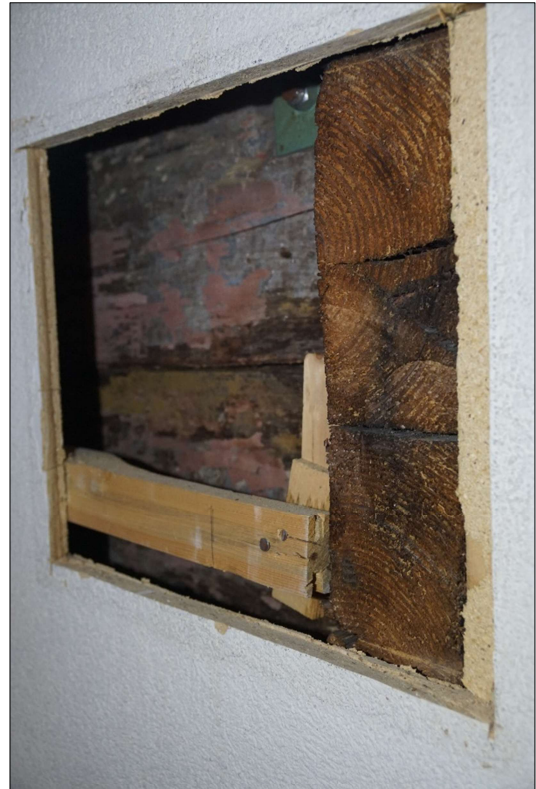
Abb. 12: Korridor 1. Obergeschoss, Südwand. Hinter der heutigen Wandverkleidung ist die Blockkonstruktion ebenfalls erhalten.

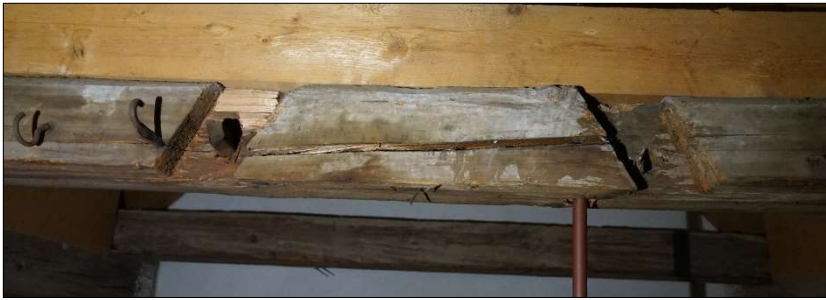
Abb. 13: Hahnenbalken in der nördlichen Raum-schicht. Sichtbar die Blattsassen, die von einstigen Steigbändern her-rühren dürften.

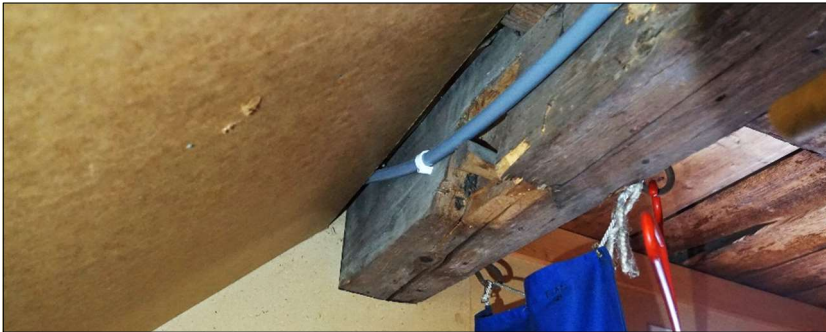
Abb. 14: Mittelpfette mit Blattsasse zur Aufnahme eines Kopfbandes, wel-ches zu einem Ständer in der Nordfassade führte.

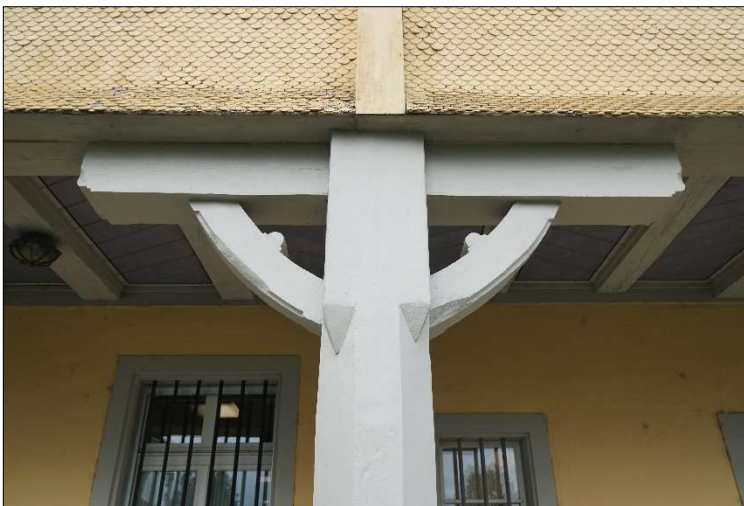
Abb. 15: Einer der beiden Holz-pfosten in der Ostfassade mit Sat-telholz und Bügel. Die beiden Pfosten sollen gemäss den Pro-jektplänen des Umbaus von 1982 ersetzt werden. Die Beschaffen-heit der Hölzer deutet jedoch eher darauf, dass sie damals lediglich repariert wurden. Ob die spätgo-tische Prägung der Pfosten auf eine Entstehung im 16. Jh. ver-weist, ist jedoch fraglich. Die Büge sind möglicherweise eine spätere Zutat, deren Gestaltung ins 18. Jh. verweist.⁹

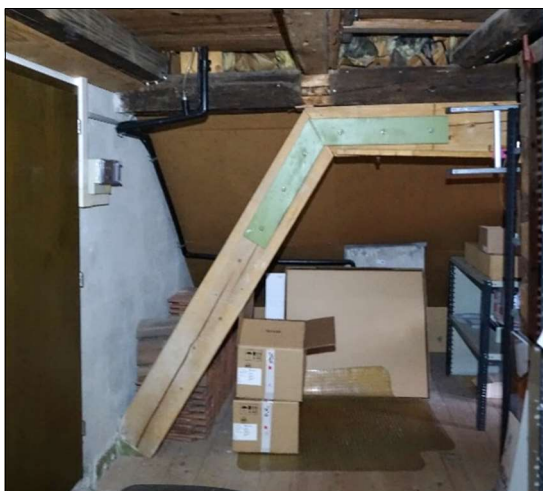
Abb. 34: Blick auf ein Sprengwerk, mit dem die Dachkonstruktion in der nördlichen Raumschicht verstärkt wurde.

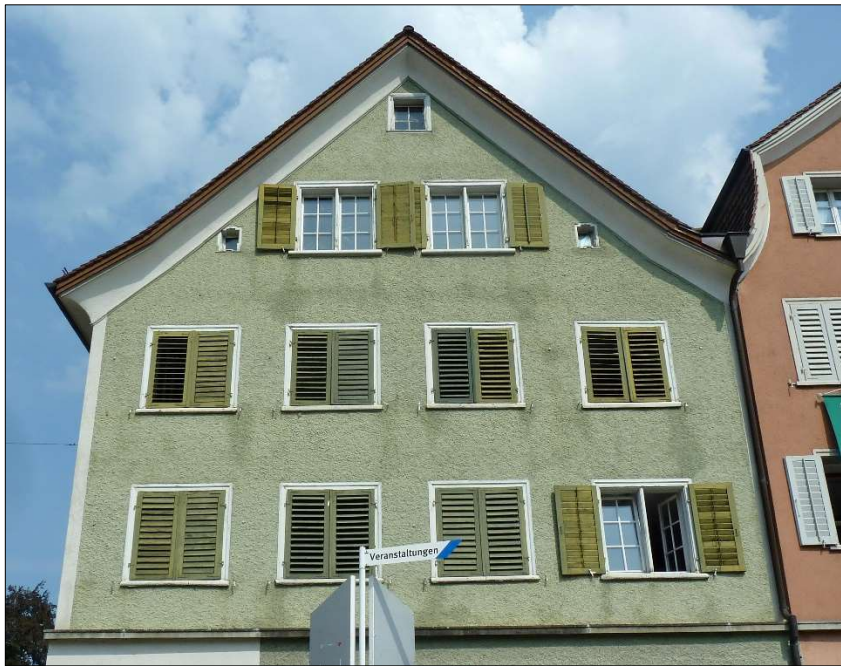
Abb. 36: Kirchplatz 2, Ansicht von Süden. Heutiger Zustand.¹⁹ In Ansätzen sichtbar das Fachwerk unter dem heutigen Fassadenputz.

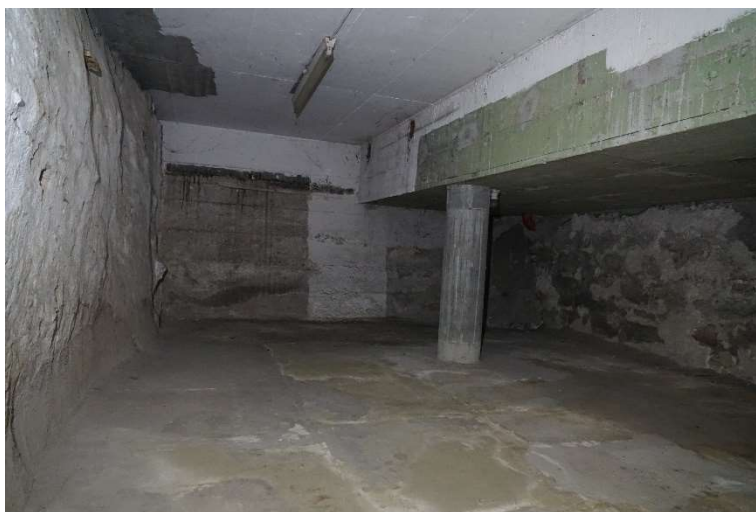
Abb. 41: Westlicher Keller, Blick nach Süden. Dieser Keller bestand ursprünglich wohl nicht. Die Charakteristik des östlichen Mauerwerks (links im Bild) lässt vermuten, dass dieses ursprünglich gegen das Erdreich des Kelleraushubs gesetzt, und erst mit dem Aushub für den westlichen Keller zur freistehenden Binnenwand wurde.

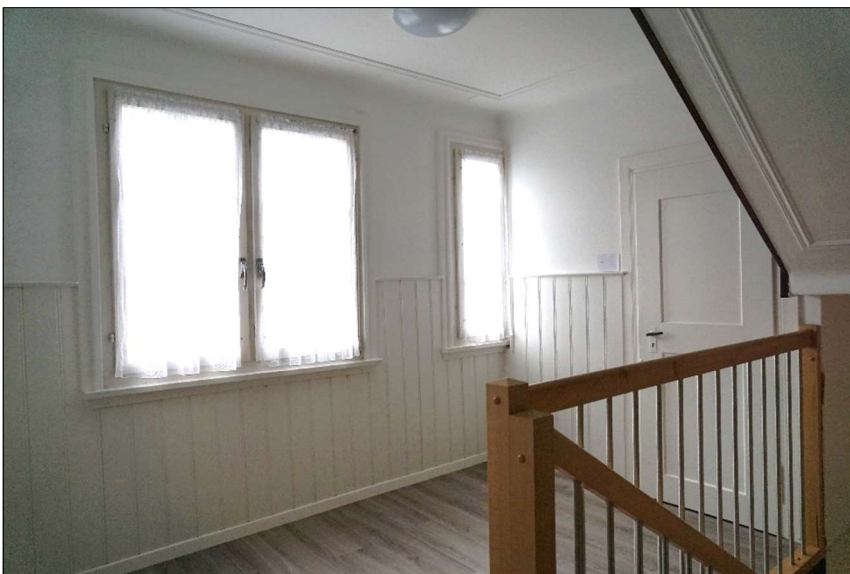
Abb. 48: Treppenhaus im zweiten Obergeschoss. Sichtbar die Täferausstattung um 1900, die Tür zum Abort, sowie die Stuckprofile an der Treppenuntersicht.

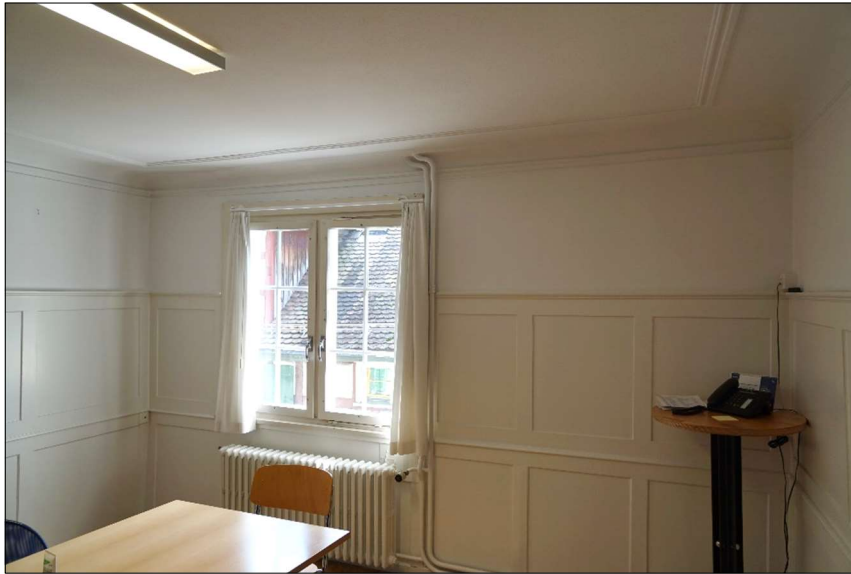
Abb. 49:2. Obergeschoss. Raum in der Nordestecke des Baus mit zweizonigem, gestemmtem Wandtäfer und einfachem Stuckprofil an der Gipsdecke.
