Rathaus Thal
Kirchplatz 2 und 4
9425 Thal SG
Bauhistorische Dokumentation

Standort: Kirchplatz 2 und 4
Gebäudevers.-Nr. 1035 und 1033
Kataster-Nr.: 1260 und 1261
Koordinaten 2 760 580 / 1 259 310
9425 Thal

Auftraggeber: Politische Gemeinde Thal
Bauamt
Kirchplatz 4
9425 Thal

Auftragnehmer: Thomas Hurschler, 30.10.2019

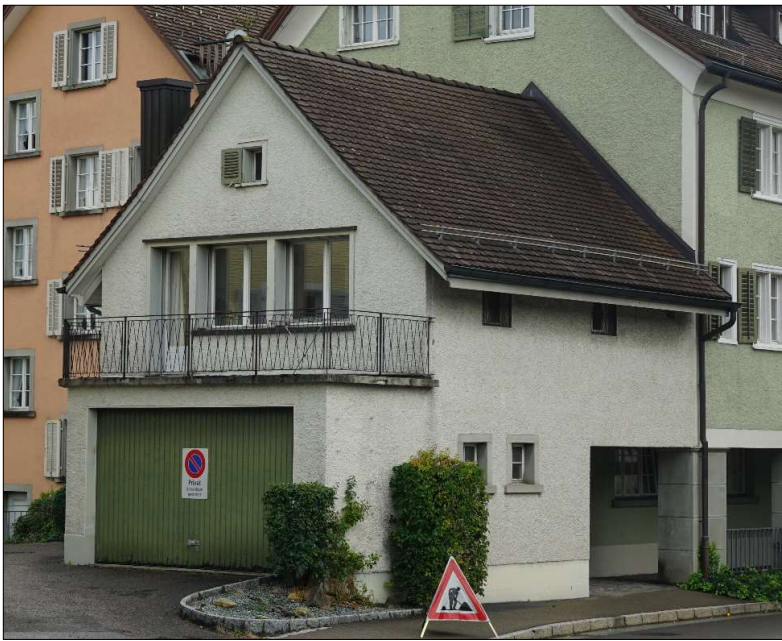
Ein Anbau auf der Nordseite des Gebäudes bestand schon vor 1888.²⁶ Wohl Ende des 19. oder Anfang des 20. Jahrhunderts wurde der Anbau teilweise erneuert. Teile der Ostfassade und wohl auch des Untergeschosses sind aufgrund gestalterischer Details dieser Zeit zuzuordnen. Möglicherweise handelte es sich bei der ab 1927 im Brandkataster zusammen mit dem mittleren Bau versicherten Garage um diesen Anbau.²⁷

Der heutige Bau mit Garage geht in weiten Teilen auf einen Umbau bzw. einen weitgehenden Neubau zwischen 1945 und 1954 zurück.²⁸ Die letzte grössere Veränderung erfuhr der Anbau 1982, als die Arkade für das Trottoir angelegt wurde (vgl. unten).

Abb. 51: Kirchplatz 2. Anbau auf der Nordfassade. Ansicht von Nordwesten. Aktueller Zustand.

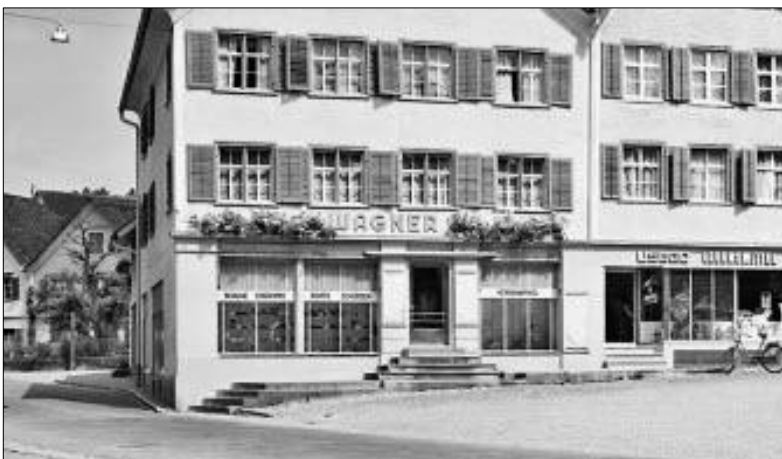
Abb. 52: Fotografie von 1956.²⁹ Vor 1956 wurde demnach für die Kaufhaus Wagner AG das Erdgeschoss, bzw. das Ladenlokal umgebaut.

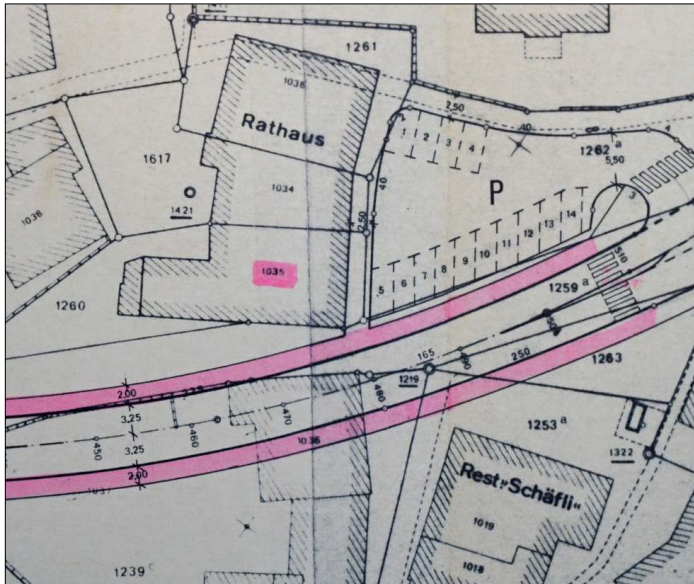
Im Zuge der Strassenkorrektur von 1982 wurde das Haus insbesondere im Erdgeschoss umgebaut. Im Rahmen der Planung wurden vier Varianten geprüft. Von der Gemeinde bevorzugt war die Variante gemäss Abbildung 53, die den Abbruch der benachbarten Liegenschaft Vers.-Nr. 1036 vorsah.³⁰

Abb. 53: Ausschnitt aus einem Projektplan für die Strassenkorrektur im Bereich des Rathauses.³¹

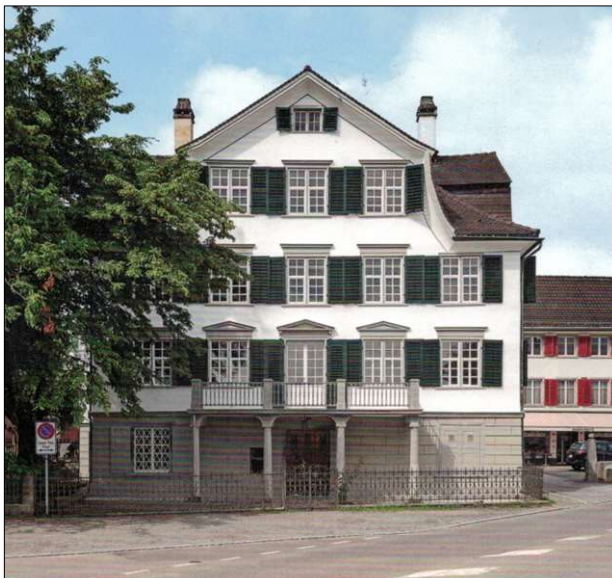
Abb. 54: Ehem. Gasthaus Kreuz, Kirchplatz 1. Zustand 2016.³⁶

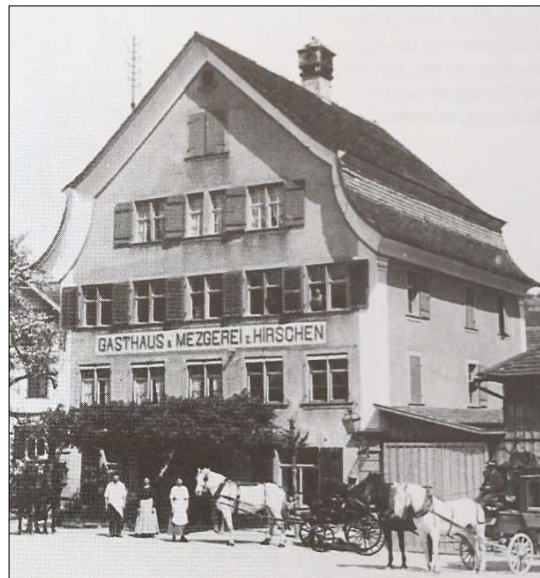
Abb. 55: Gasthaus Hirschen. Dorfstrasse 6. Undatierte Aufnahme.³⁷

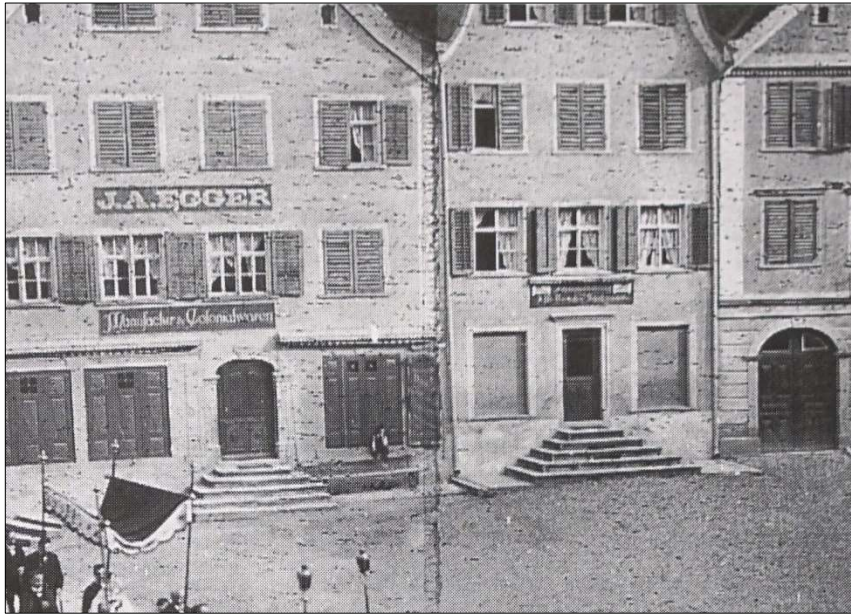
Abb. 56: undatierte Aufnahme des Kirchplatzes mit Prozession.³⁸ Im Erdgeschoss mit mittigem Eingang und Ladenlokal.

Gemäss Brandkataster handelte es sich um einen Fachwerkbau. Es ist davon auszugehen, dass der Bau von Anfang an als Putzbau mit 3-achsiger Hauptfassade konzipiert war. Beim Aushub des Kellers wagte man es offensichtlich nicht, auf die Sohlentiefe der Nachbarbauten zu gehen, weshalb das Kellergeschoss bei diesem Bau nur teilweise eingetieft wurde. Die übrigen Geschossniveaus wurden dem Rathaus angepasst (vgl. Abb. 56).

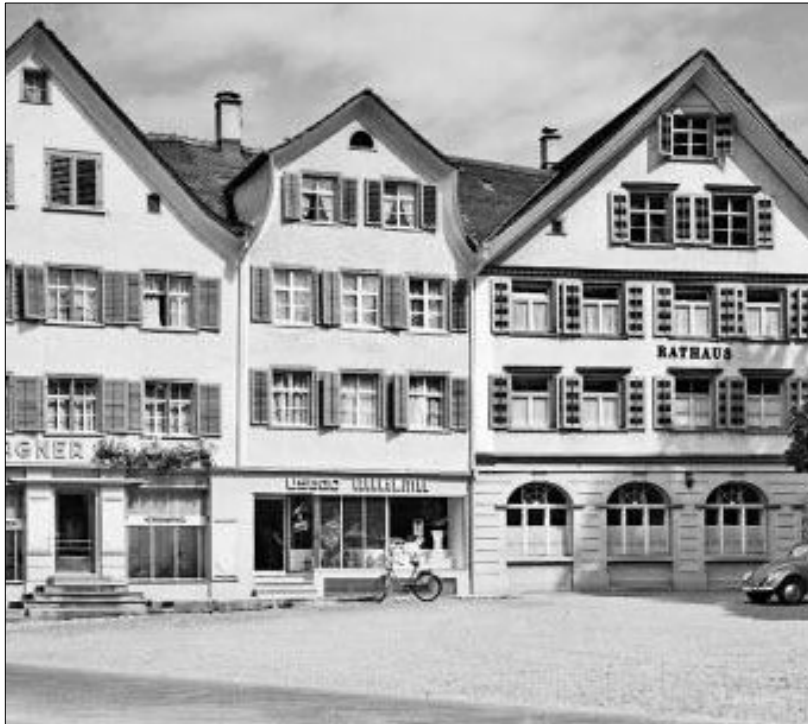
Abb. 57: Foto von 1956.³⁹ Südfassaden. Vor 1956 wurde der Ladeneingang zugunsten einer grossen Schaufensterfront in die westliche Fensterachse verschoben.

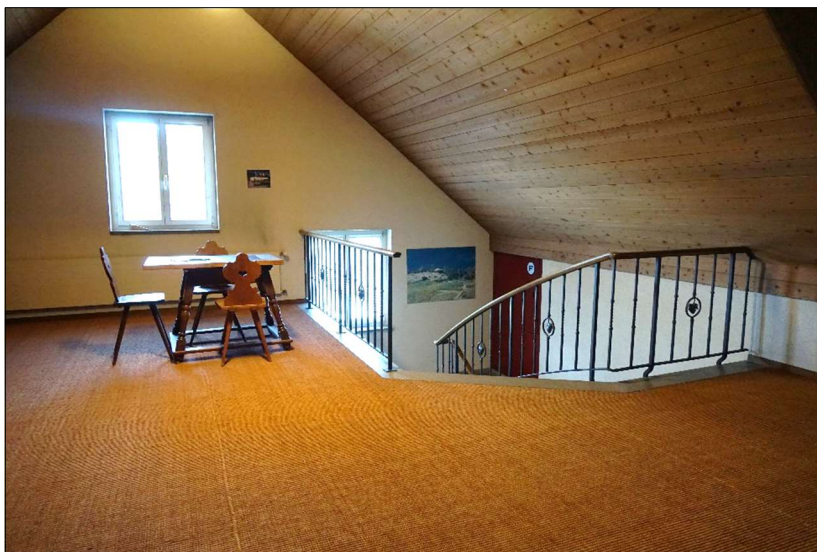
1969 wurde der Mittelbau durch die Einwohnergemeinde Thal erworben. 1982 wurde er zusammen mit dem östlich angrenzenden Rathaus zum heutigen Verwaltungsgebäude umgebaut. Die baulichen Veränderungen lassen sich anhand der Projektpläne von 1981 nachvollziehen (Abb. 26-33). Im Mittelbau führte der Umbau zu einer vollständigen Auskernung sowie zur vollständigen Erneuerung der Nordfassade, der Dachkonstruktion und der platzseitigen Erdgeschossfront. Wie weit auch die übrigen Bereiche der Südfassade erneuert wurden, ist aktuell nicht bekannt. Soweit nachweisbar, wurden die Nordfassade und die neue Binnenstruktur in Backsteinmauerwerk errichtet.

Abb. 58: Mittelbau. Dachgeschoss. Blick nach Süden. Sichtbar der 1982 vollständig neuerstellte Ausbau des Hauses.
